INVENTÁRIO DE ESCORREGAMENTOS SIGNIFICATIVOS DO ESTADO DO RIO DE JANEIRO: RESULTADOS PRELIMINARES

RESUMO

ANÁLISE ESTATÍSTICA DOS ESCORREGAMENTOS DE 1997 E 1998 NO MUNICÍPIO DO RIO DE JANEIRO

ESCORREGAMENTOS MAIS SIGNIFICATIVOS NOS ANOS DE 97, 98 E 99

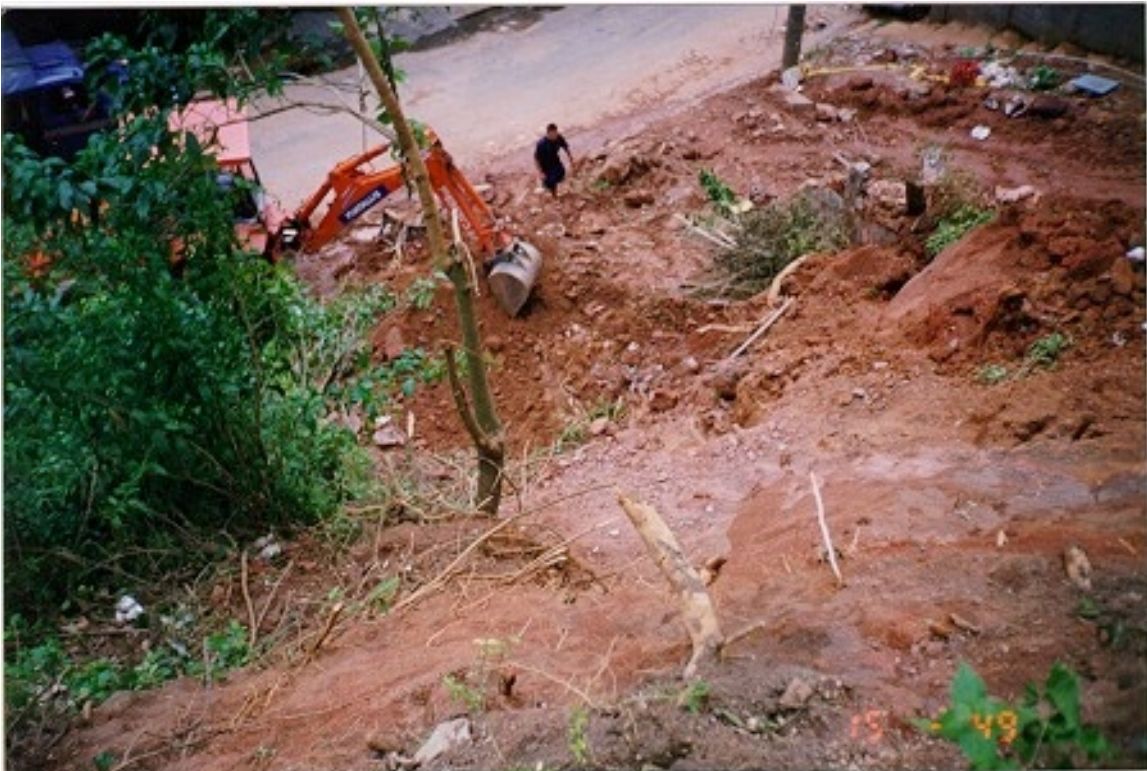
Foto 1 - Deslizamento em solo residual (visto de montante) Morro da Formiga - Rio de Janeiro

- 1) Localização: Rua Paulino Nogueira, 451 - Morro da Formiga - VIII RA - Município do Rio de Janeiro.
- 2) Data do evento: 13/02/1998.
- 3) Descrição: Deslizamento de solo residual em talude de corte (Foto 1).
- 4) Danos: Uma vítima fatal, duas pessoas feridas e uma casa destruída.
- 5) Causas prováveis: Talude de corte com inclinação e altura excessivas, e ausência de drenagem na crista do talude.
- 6) Pluviosidade: 255mm em 24h.
- 7) Providências adotadas: Remoção dos escombros e execução de obra estabilizante.
- 8) Aspectos técnicos: Volume mobilizado de 20 m^3 em um talude de 10m (altura) x 12m (extensão), subvertical.

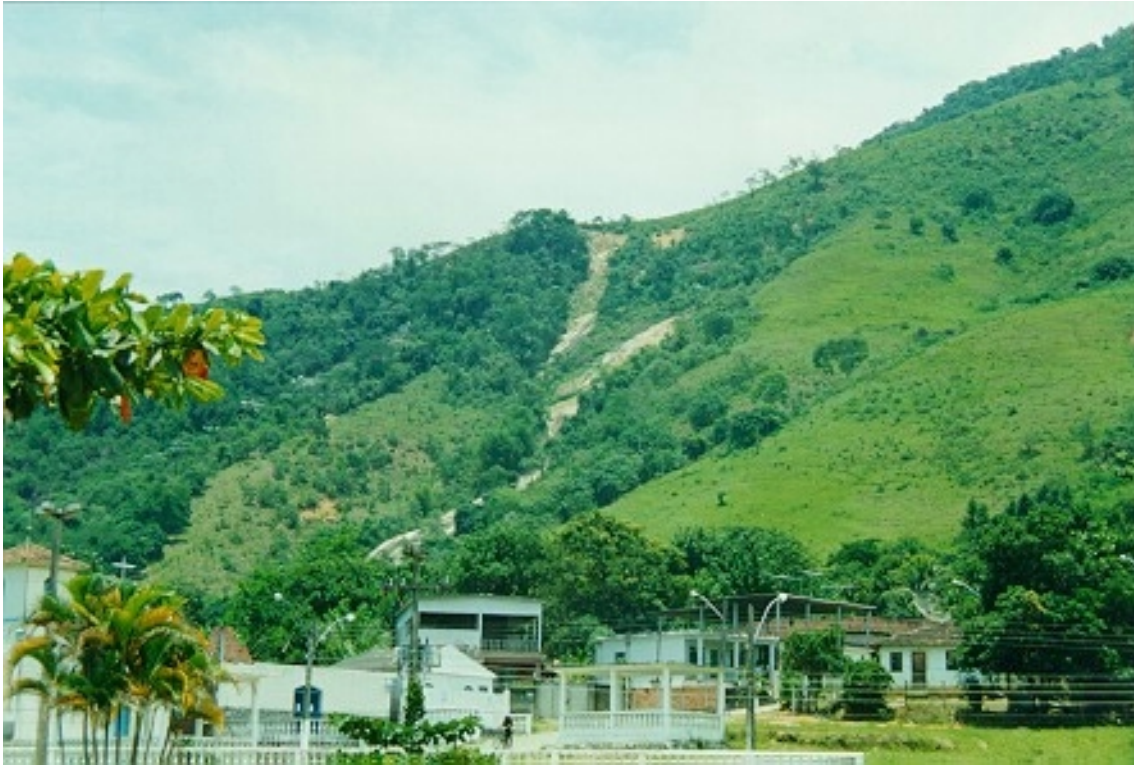
Foto 2 - Vista geral da corrida de massa (Magé)

- 1) Localização: Rua Antônio Alein Bergara - Município de Magé - Distrito de Santo Aleixo.
- 2) Data do evento: 12/02/1998
- 3) Descrição: Corrida de massa ao longo do talvegue principal (Foto 2).
- 4) Danos: Uma vítima fatal, 6 casas destruídas e uma via atingida
- 5) Causas prováveis: Escorregamento natural no contato solo/rocha evoluindo para uma corrida de detritos.

- 6) Pluviosidade: 95,5 mm em 24h.
- 7) Providências adotadas: Interdição das moradias e sua posterior remoção, e desobstrução da via.
- 8) Aspectos técnicos: Volume de 4000 m³ mobilizados ao longo de 2Km.

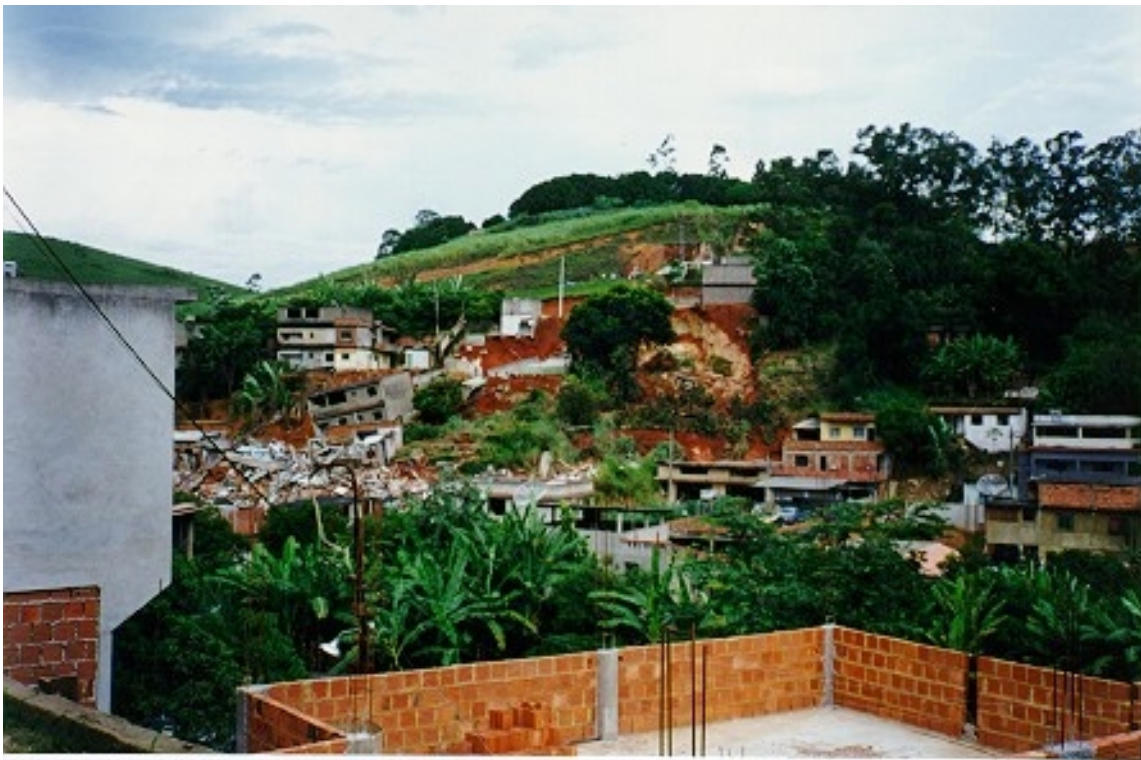
Foto 3 - Vista lateral do deslizamento em solo residual de migmatito (Barra Mansa)

- 1) Localização: Bairro Nove de Abril - Município de Barra Mansa
- 2) Data do evento: 25/03/1999
- 3) Descrição: Deslizamento de solo residual de migmatito (Foto 3)
- 4) Danos: 34 casas destruídas totalmente, 6 parcialmente e 10 passíveis de serem atingidas.
- 5) Causas prováveis: Características mecânicas do solo residual e contribuição antrópica com a escavação de poços, e fundações mal executadas.
- 6) Pluviosidade: sem precipitação.
- 7) Providências adotadas: Interdição de 54 casas.
- 8) Aspectos técnicos: Volume de 25000m³ de material escorregado, superfície de ruptura com 35m de largura e 8m de espessura.
